# **Sammanfattning av undersökningar och utredningar**

**Dammen 3 i Dalby**

2021-09-07

### **Undersökningar och utredningar rörande den f.d. kemtvätten på fastigheten Dammen 3, Veberödsvägen i Dalby, Lunds kommun**

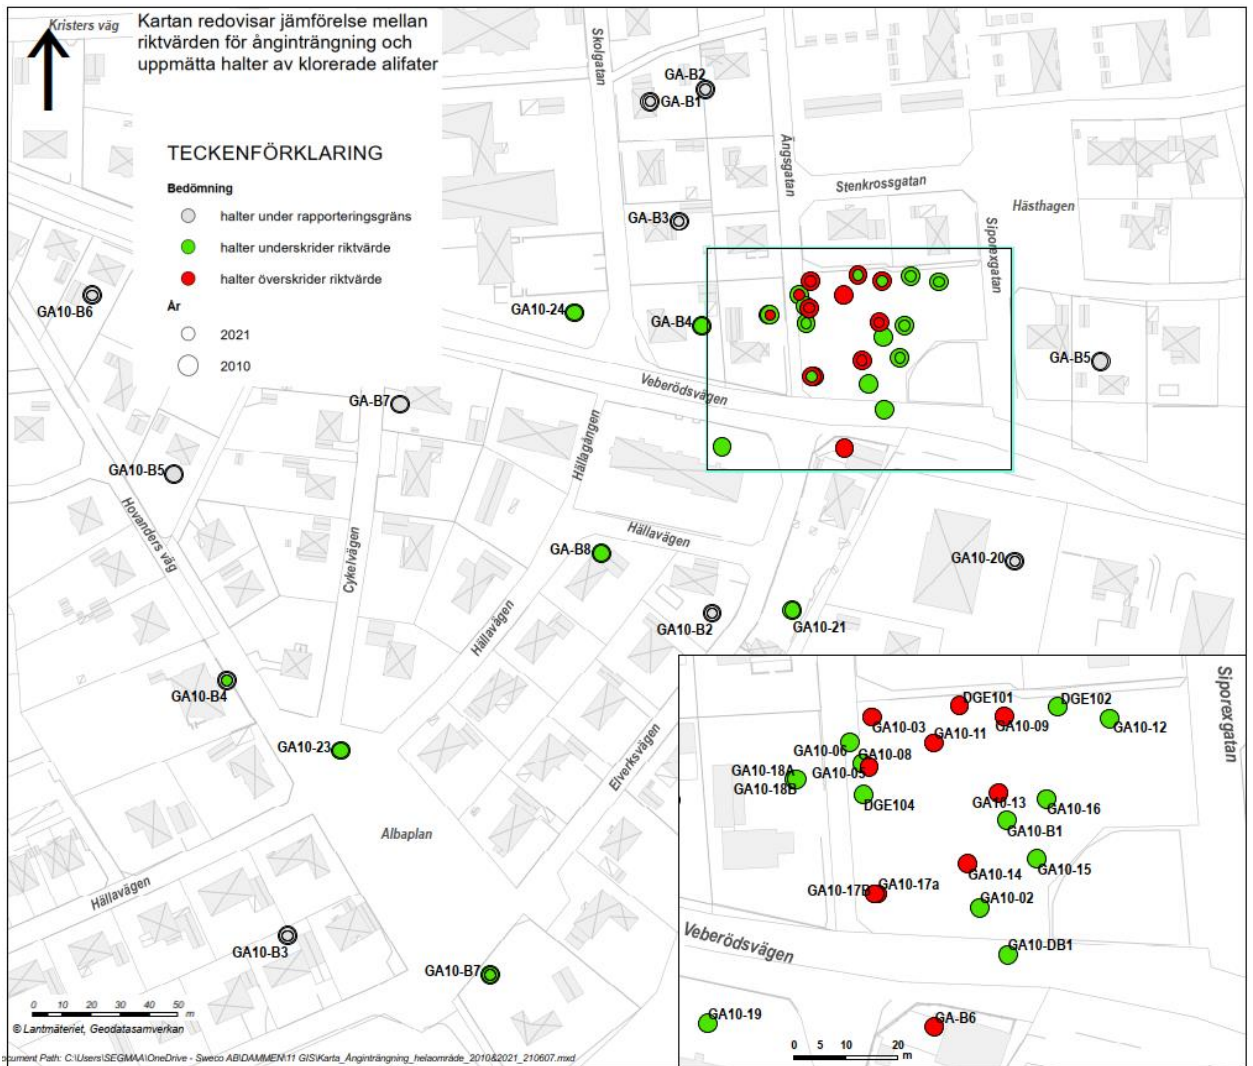
Det har tidigare konstaterats att förorening förekommer i jorden och grundvattnet inom den fastighet där kemtvätten låg och att förorening har spridits utanför denna med grundvattnet. I Figur 1 nedan ses var prov på grundvatten har tagits i grundvattenrör och brunnar. Figuren visar att förorening har spridits ca 250 m från den tidigare kemtvätten. Figuren visar också att risk för att föroreningen i grundvattnet kan avgå som ånga och tränga in i bostäder i en omfattning som kan innebära påverkan på människors hälsa, endast gäller för fastigheter intill den där kemtvätten låg. I detta område har mätningar även gjorts på inomhusluften och det kunde konstateras att det i en bostad i söder kan finnas en risk för påverkan på hälsan för de boende på lång sikt. I ytterligare en bostad och en källare visade laboratorieanalyserna att mycket låga halter av förorening finns.

Figur 1 Punkter för provtagning av grundvatten i grundvattenrör och brunnar. Liten cirkel visar att provtagning är utförd 2021 och stor cirkel att den är utförd 2010. Fastigheten Dammen 3 där kemtvätten låg är förstörd i nedre högra hörnet. Röd färg visar att förekomsten av förorening med klorerade alifater i grundvattnet är så hög att den skulle kunna tränga in i byggnader som ånga och orsaka risk för människors hälsa på lång sikt. Grön färg visar att lägre halt förorening finns. Grå färg visar att ingen förorening har konstaterats vid laboratorieanalyserna.
